# 博多駅前道路陥没事故

発生日時：2016年（平成28年）11月8日

発生場所：福岡県福岡市博多区  
博多駅前2丁目交差点付近

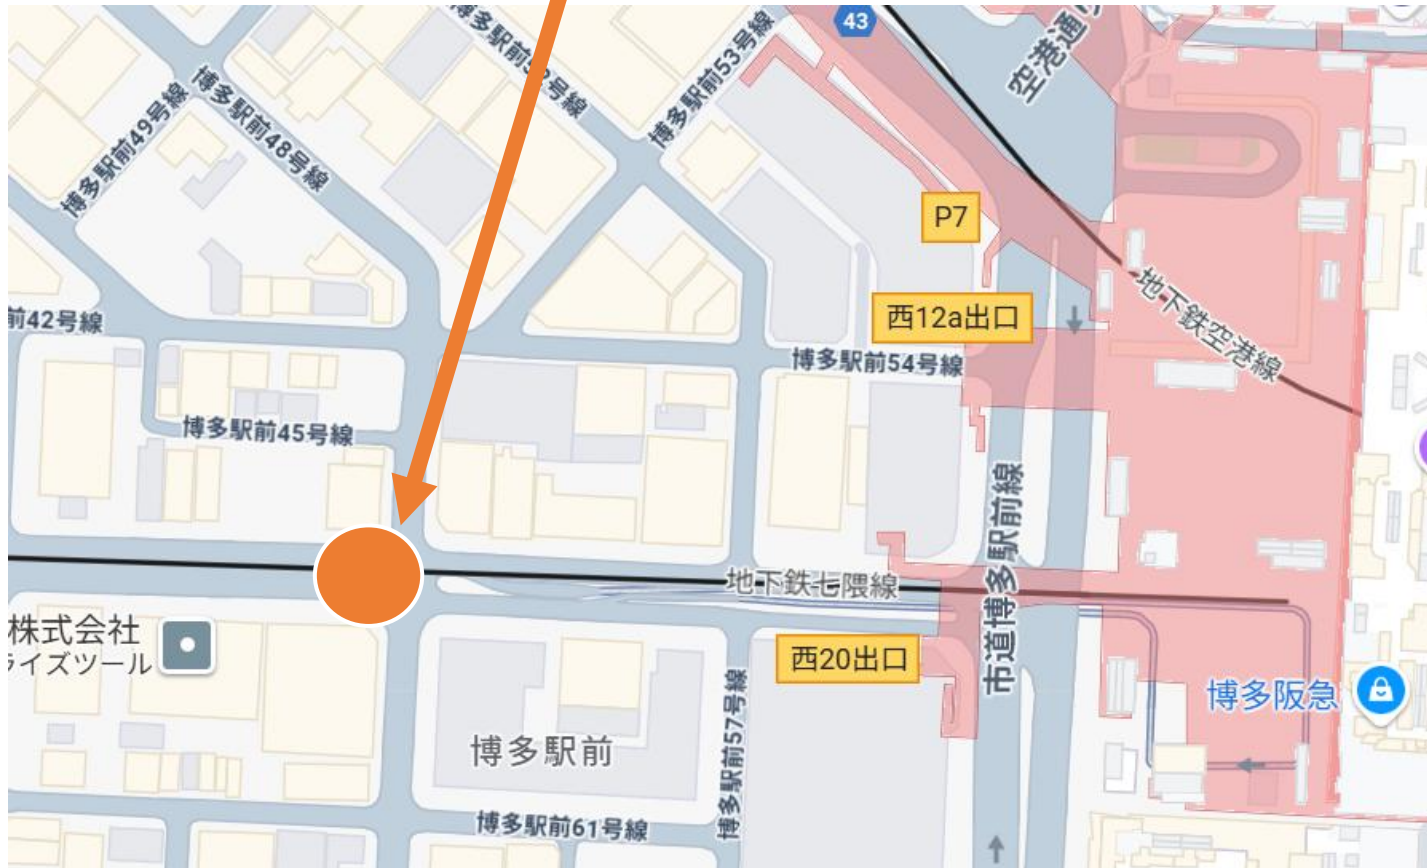
駅前の大通りで大規模な陥没が発生

周辺の多数の営業施設などがしばらくの間、  
閉店を余儀なくされた

博多駅前では最大で直径30m

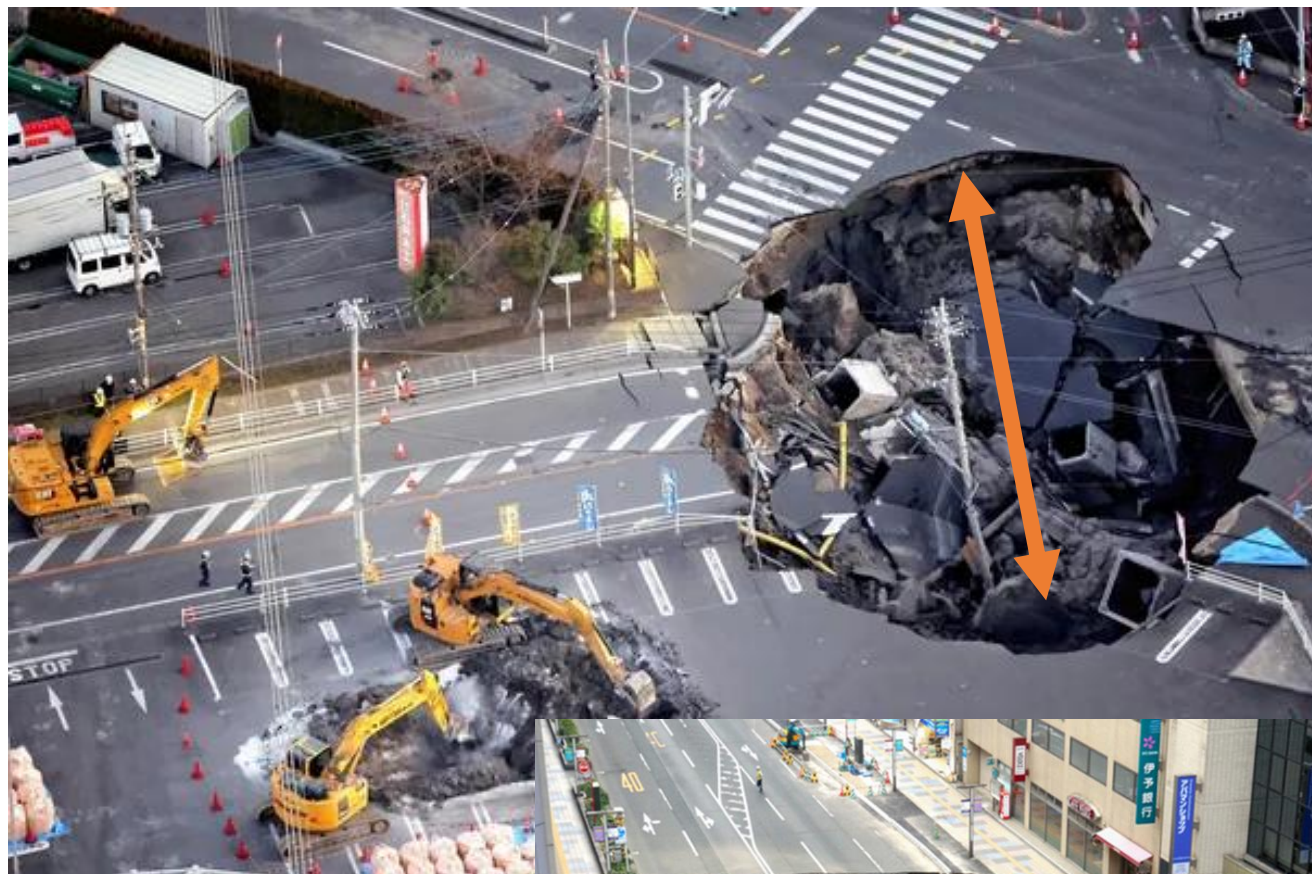
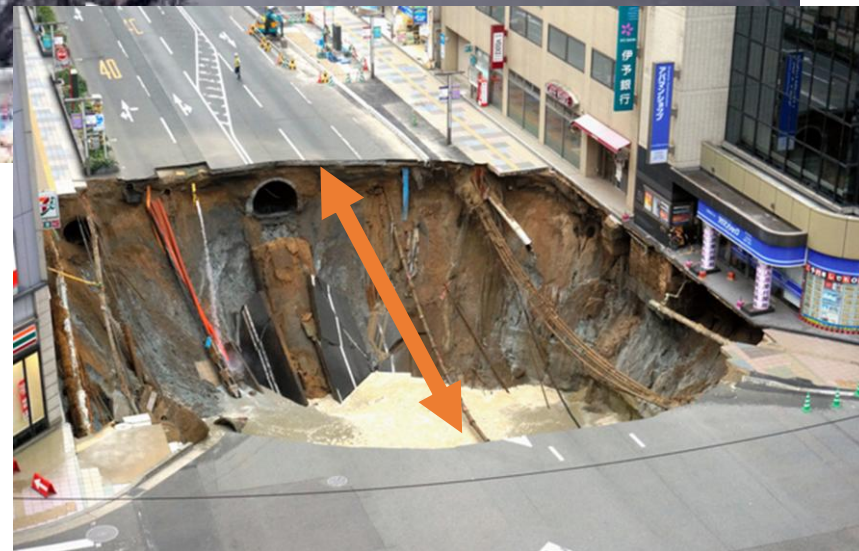
埼玉県八潮市でも発生

八潮市では最大で直径40m
