# 埼玉県八潮市道路陥没事故

# 下水道 概要

# 八潮市道路陥没事故 バイパス工事・掘削工事（土木的措置）の概要

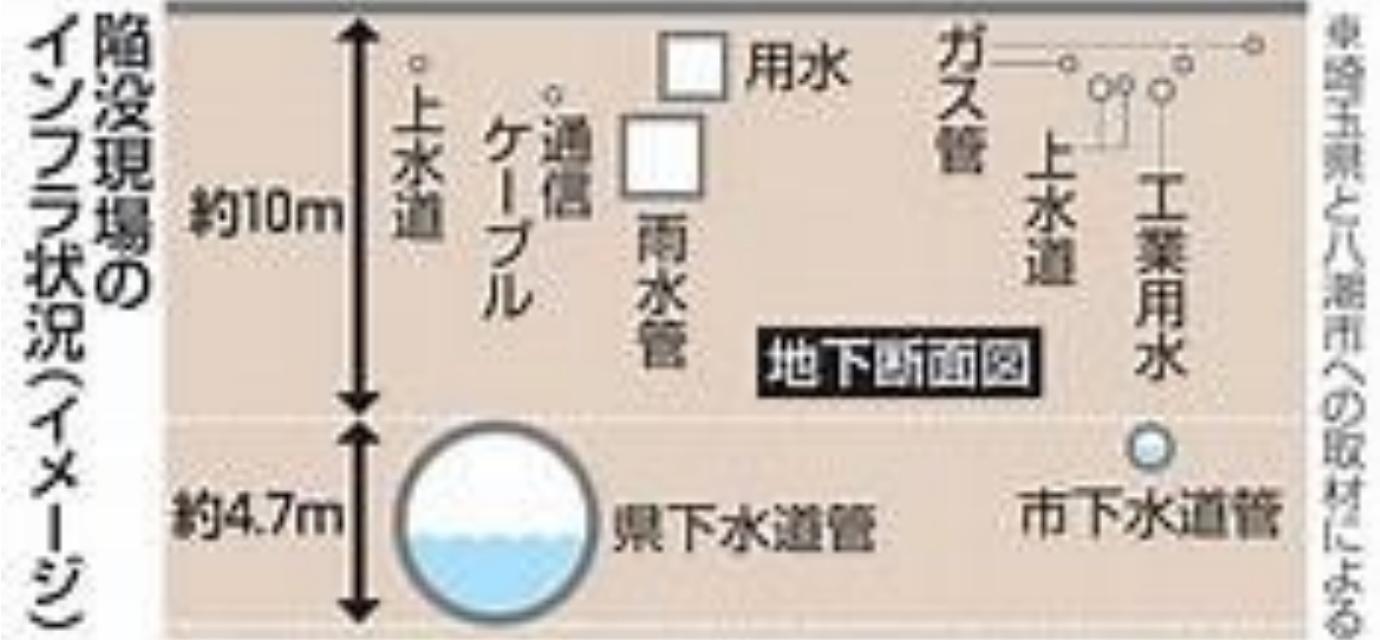
- 発生日時:令和7年1月28日(火)午前10時頃
- 発生場所:八潮市中央一丁目地内 県道松戸草加線(中央一丁目交差点内)
- 陥没規模:幅約40メートル、深さ最大約15メートル
- 事故原因:調査中(流域下水管の破損に起因するもの)
- 下水管:管径4.75m、昭和58年整備(経過年数42年)

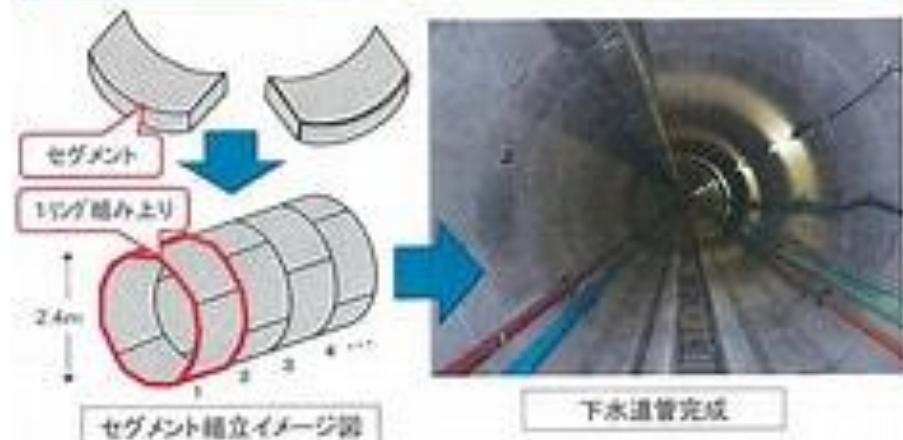
## シールド工法とは?

下水管の構築は、セグメントと呼ばれる分割した下水管をシールド機の中で組み立てます。(内径2.4m)

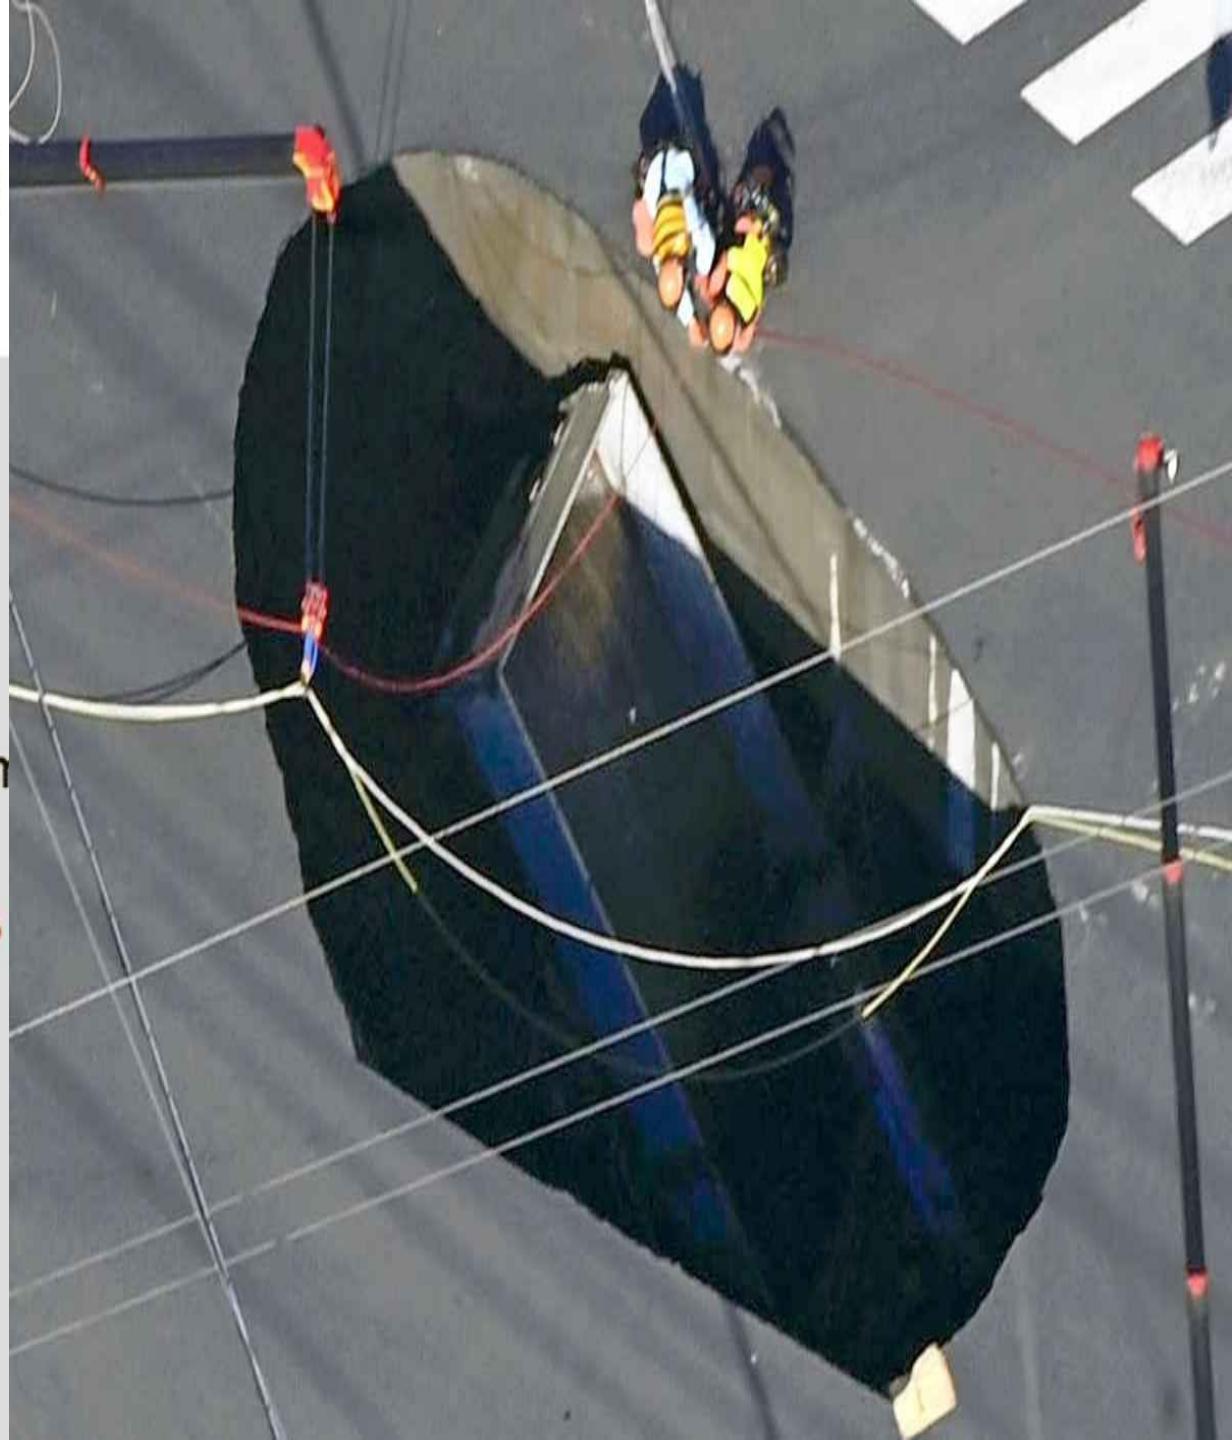
# 県が明らかにした 男性を救助する方法

2 地上から掘削  
(救助完了まで約3カ月)

あふれ出す  
汚水

男性がいると  
みられる  
トラック運転席

下水道管 がれきなど

速い水流・  
高濃度の  
硫化水素

4.75m

1 上流からのバイパスを地上付近  
につくり、運転席のある下水道  
管内への水流を止める
