# 博多駅前道路陥没事故

発生日時：2016年（平成28年）11月8日

発生場所：福岡県福岡市博多区  
博多駅前2丁目交差点付近

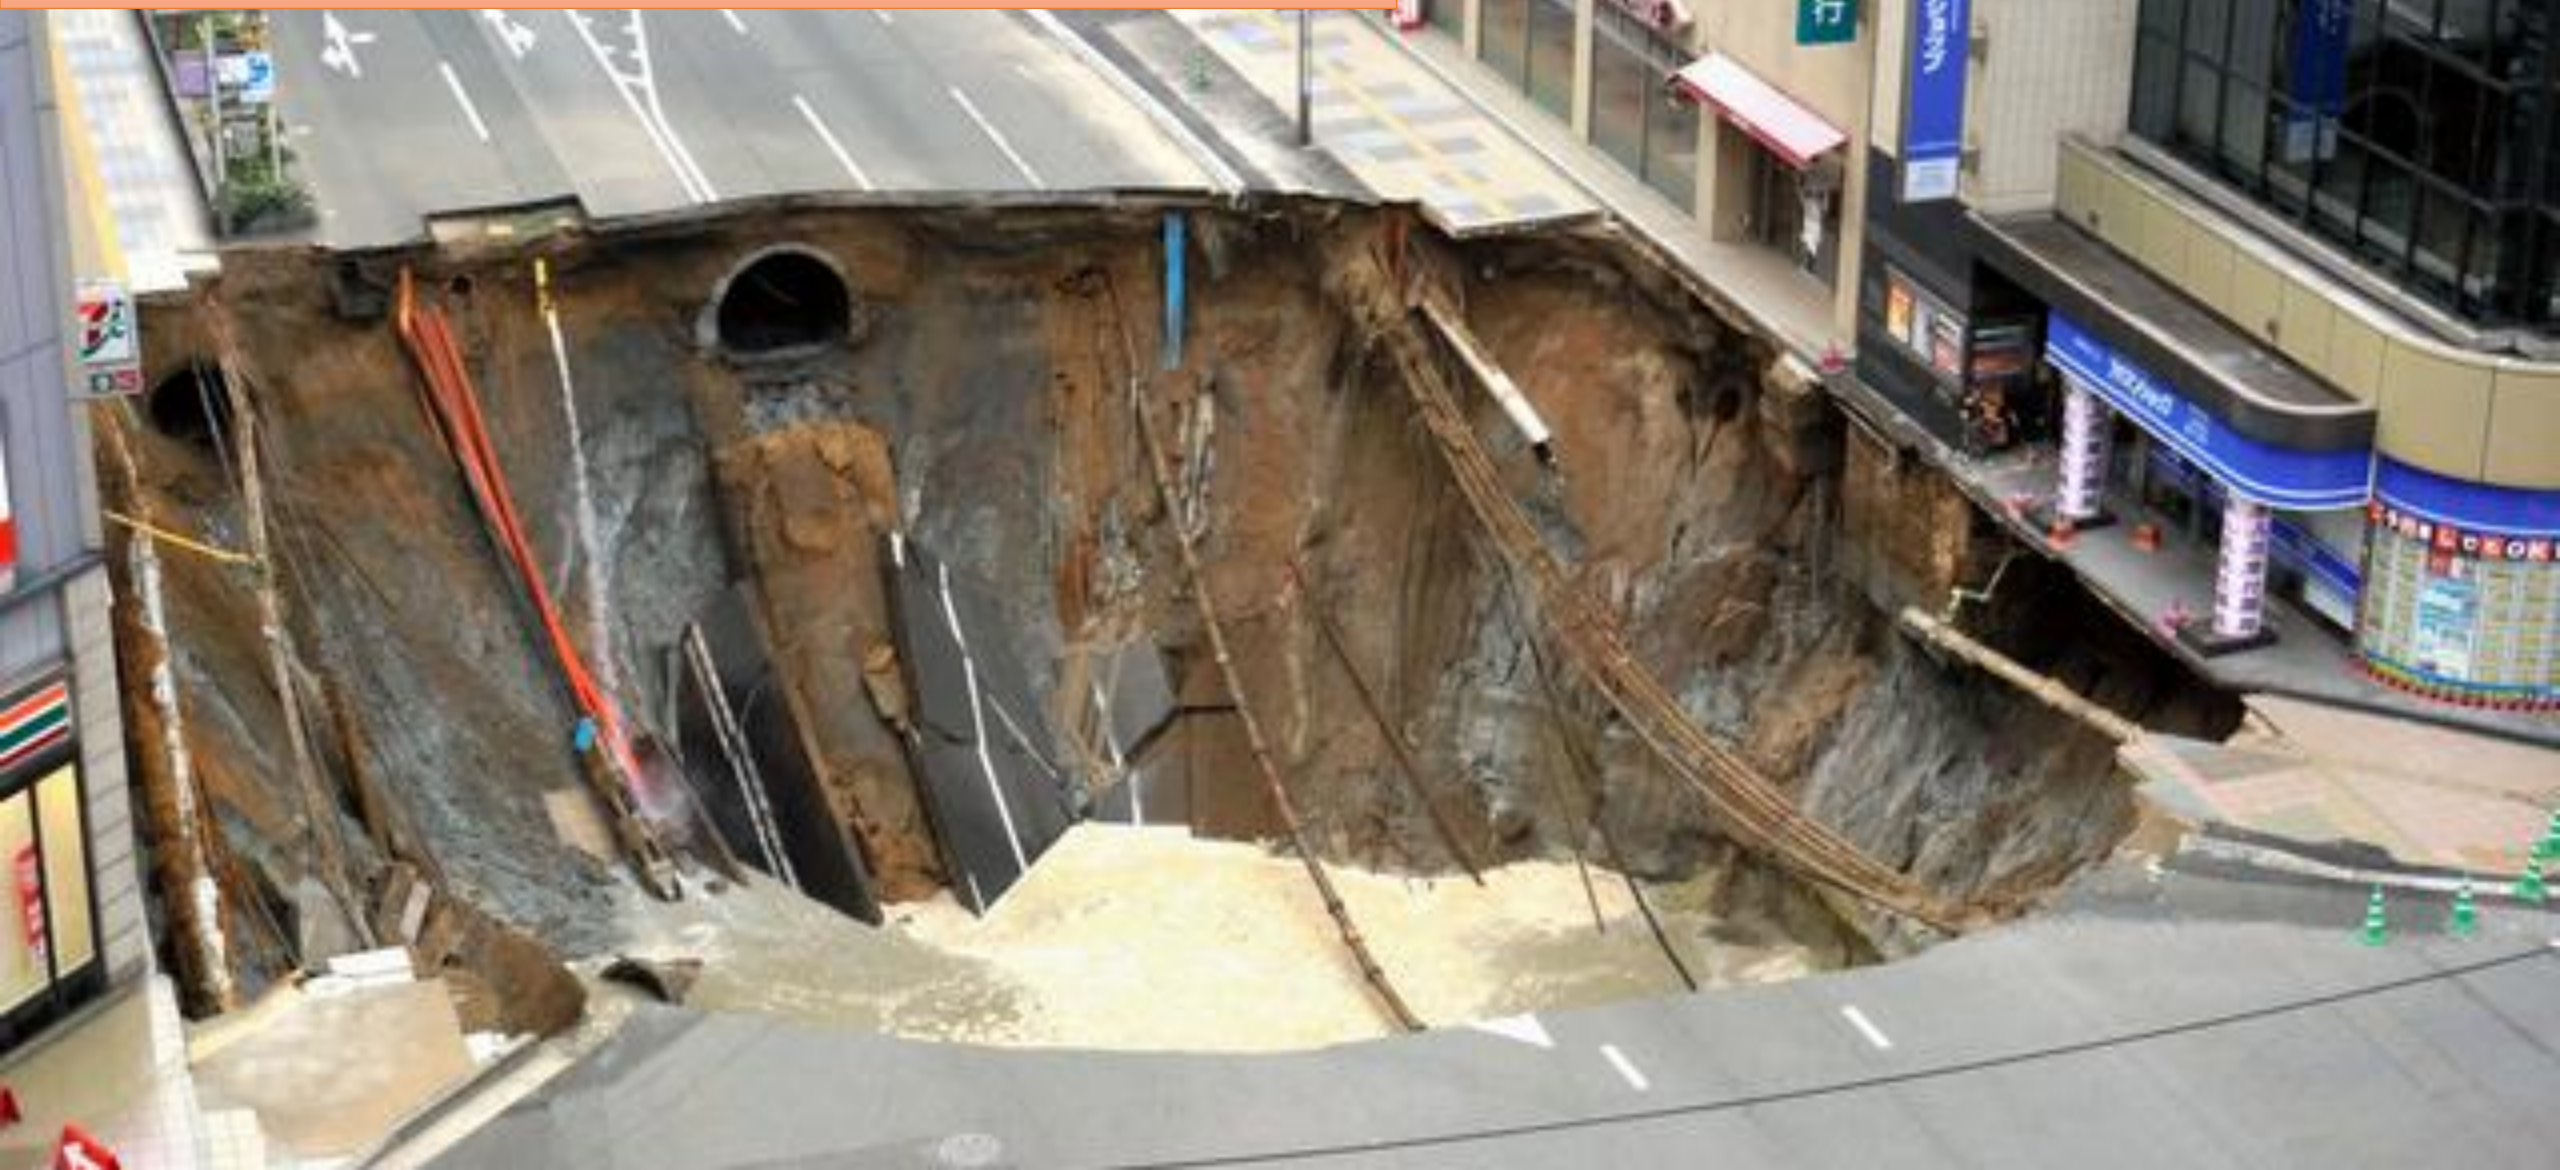
駅前の大通りで大規模な陥没が発生

周辺の多数の営業施設などがしばらくの間、  
閉店を余儀なくされた

「トンネル上部の岩盤層の厚さが、想定より薄くなっている箇所があった」

「岩盤層の内部に小さな断層や多くの亀裂があったことにより、  
地下水の水圧に岩盤が耐えられなかった」
