### 3. 東日本大震災の液状化被害

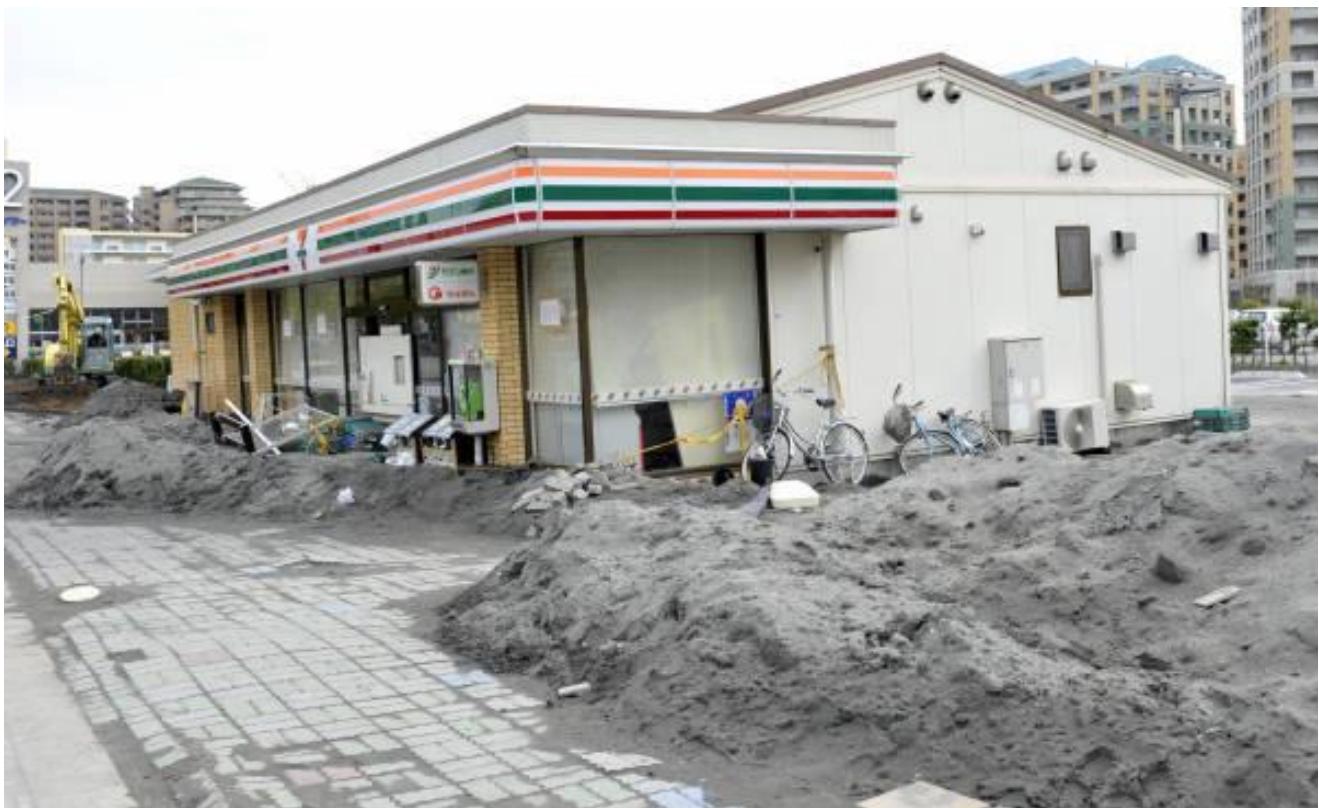
#### ①構造物の沈下

液状化現象で傾いたコンビニエンスストア（千葉県浦安市明海）

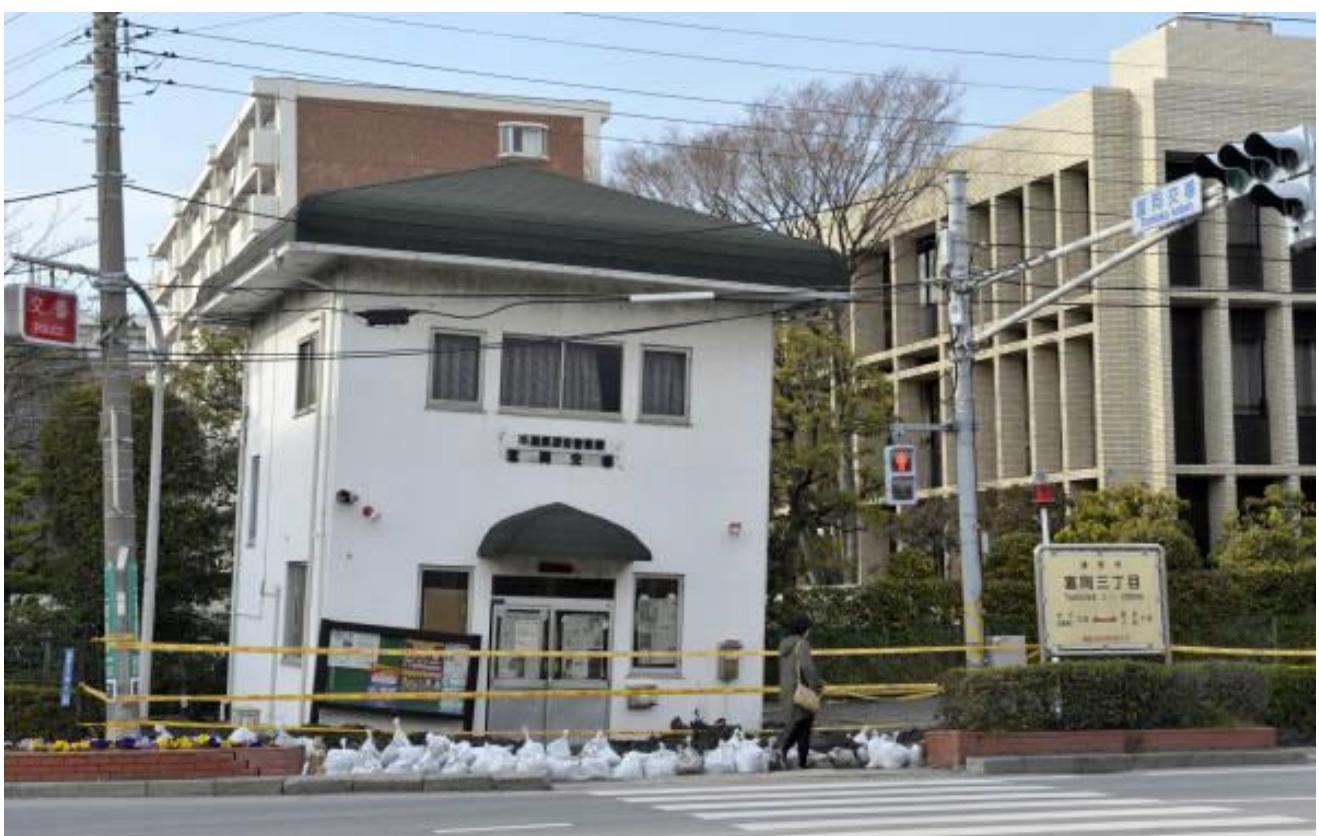
液状化現象で傾いた富岡交番（千葉県浦安市富岡）

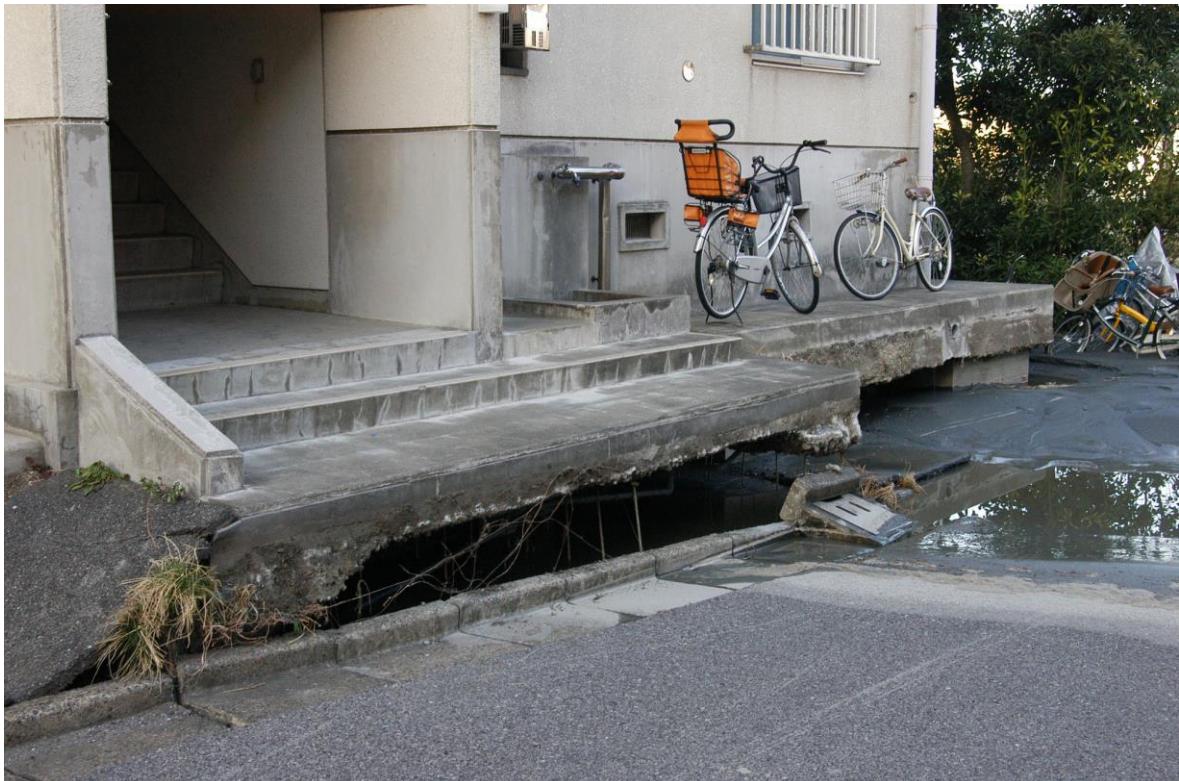
## ②地盤との段差

液状化現象による地盤沈下でできた段差（千葉県浦安市高洲）

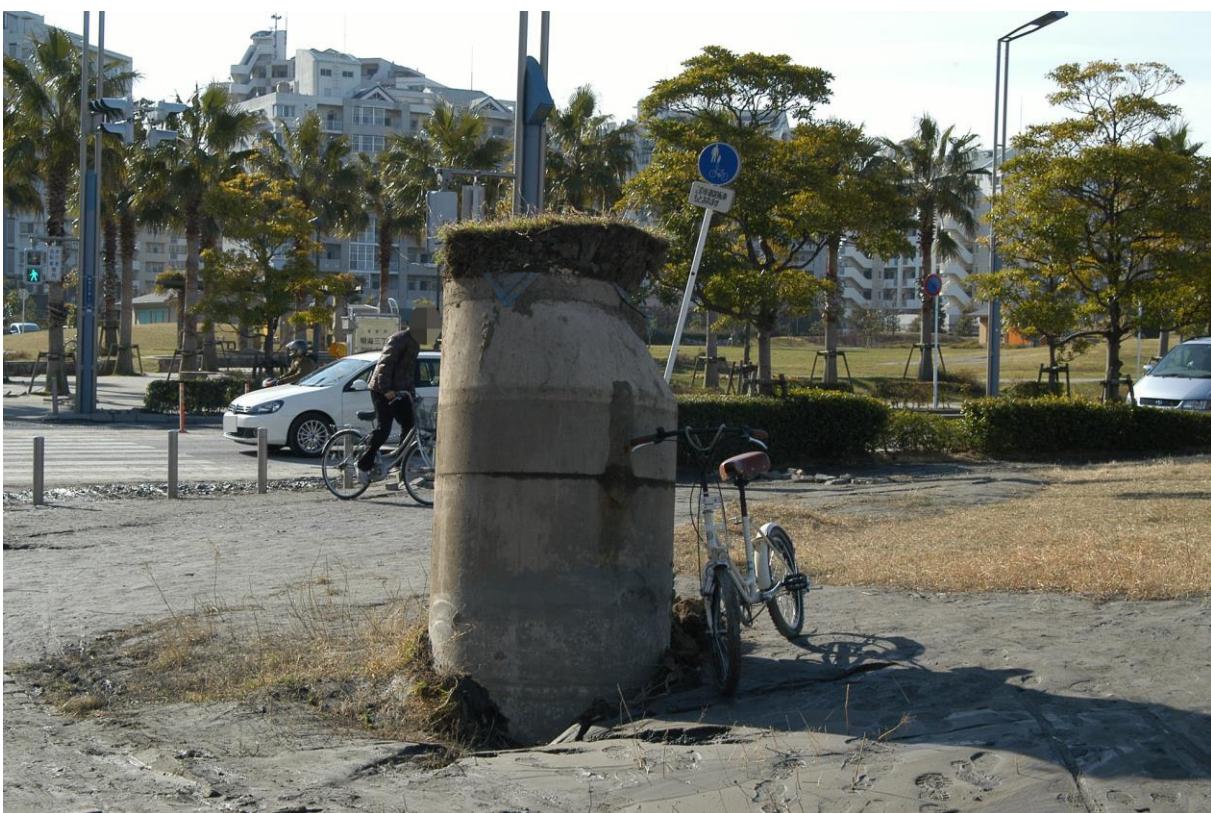
## ③構造物の浮き上がり

浮き上がったマンホール（千葉県浦安市明海）
